フレキシマやわ凸 症例報告 Vol.1

左右凹凸のみられる腹壁： ウロストミー編

函館五稜郭病院 看護部 皮膚・排泄ケア認定看護師

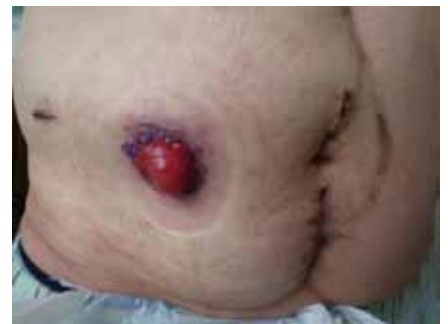
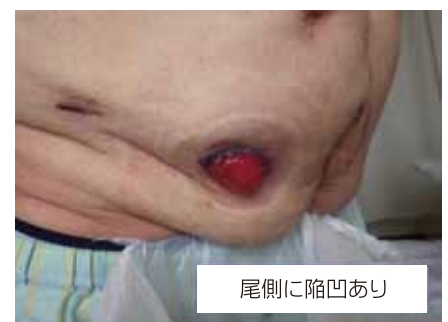
- ストーマ周囲上腹部に隆起があり、尾側に陥凹と深いしわが発生
- 外周テープ部に紅斑が確認された
- 患者さんの希望として、コストパフォーマンスの高い装具選択を希望

尾側に陥凹あり

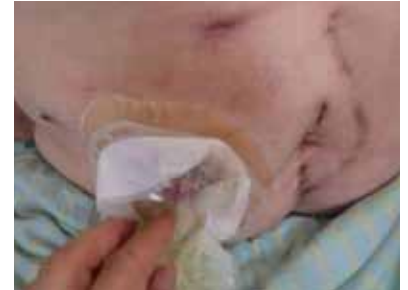
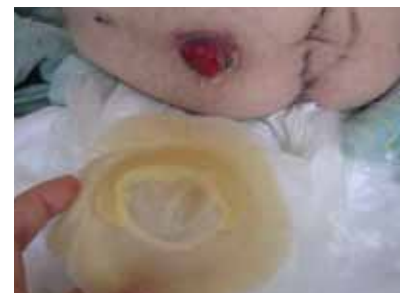
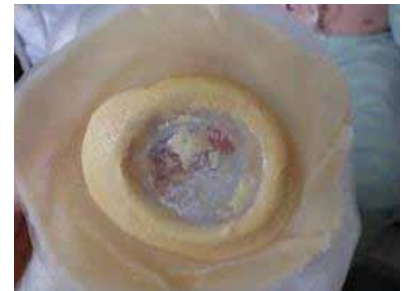
- 面板は保護剤の尾側に皺が寄っていたが、辺縁部はしっかり密着していた。
- 全周囲に5mmの溶解確認（若干の浸軟を確認）

3日間貼付/全周溶解あり

他社から変更した際の初回は、フレキシマやわ凸と尾側の陥凹部を補正するためにプリングス半分の2時～10時方向に使用

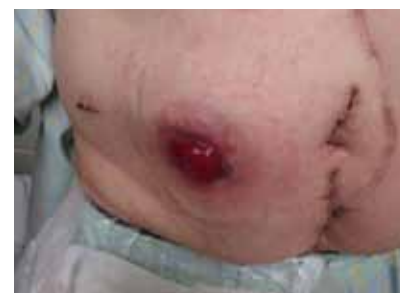
プリングスは残り、バックアップフィルムが露出しているが問題なく経過。
外周部の密着良く、漏れもなし。
2回目にはプリングス用手成形皮膚保護剤を増量して貼付。
